# Lintulan luostarin navetan restaurointi ja muutos uuteen käyttötarkoitukseen

diplomityö Arttu Syväjärvi, opisk. nro 181913

6.11.2011

Tampereen teknillinen yliopisto, arkkitehtuurin osasto  
tarkastaja Olli-Paavo Koponen

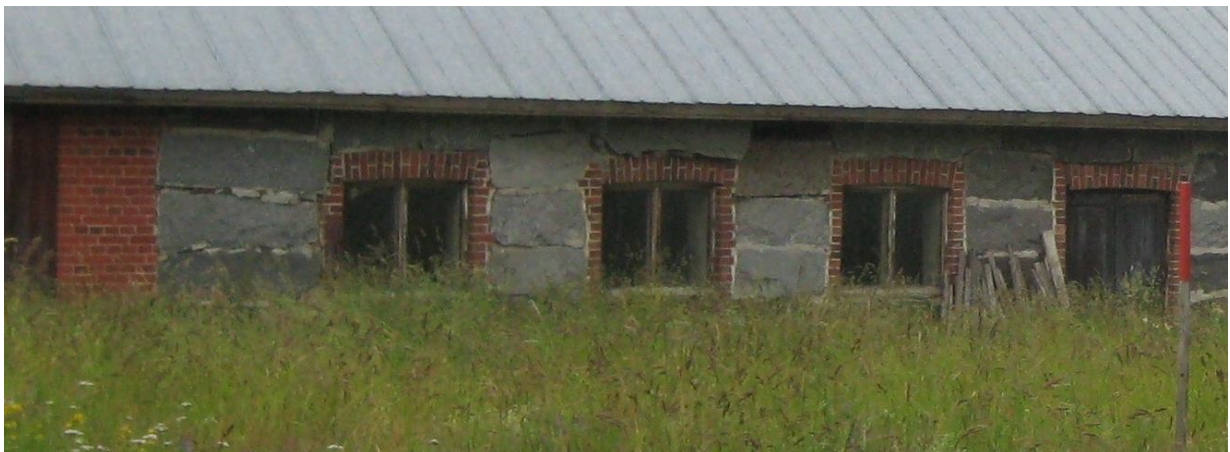
Kuva 34 Valokuva navetasta, ottaja Arttu Syväjärvi

Kartanon navetan muurin vaurioitumiseen voi olla monia syitä. Navetan takapuolella räystäästä puuttuu kourut, joten vesi pääsee imeytymään maahan seinän vierellä. Lisäksi navetassa ei pidetä enää karjaa, joka lämmittäisi navettaa ja pitäisi muurien perustukset roudattomina. Kun maahan imeytyvä vesi jäätyy muurin alla, seuraukset ovat tuhoisat. Tämä näkyy erityisesti takaseinässä, jossa on pahoja murtumia. Lisäksi tulee selvittää, onko rakennuksen alla hirsiarina. Se säilyy lahoamatta jos pohjaveden pinta on arinan yläpuolella. Jos rakennuksen vierelle on tehty salaojituksia, on hirsiarina luultavasti alkanut lahota. On mahdollista, että yleisövessojen rakentamisen yhteydessä salaojituksia on tehty. Tästä voisi kertoa se, että muuri on erityisen huonossa kunnossa juuri yleisövessojen lähellä. Maaperän kosteusolosuhteita voivat muuttaa myös maanmuokkaustyöt, ojitukset, teiden rakentamistyöt tai auraukset. Maan pinnan kaltevuuden täytyy aina olla seinästä poispäin laskeva, että pintavedet eivät valuisi seinää vasten.

Muurissa on paikoin erityisesti lähimpänä yleisövessoja pahoja vaurioita. Kivien välissä on laasti murentunut ja kivet ovat liikkuneet paikoiltaan niin, että jotkut ovat jo putoamaisillaan. Halkeamat ovat paikoin hyvin pitkiä. Tällaisiin vaurioihin ei kannata käyttää tekohengitysmenetelmää, jossa halkeamiin työnnetään pillillä laastia. Vaurion syy on selvitettävä ja poistettava. Ensiksi on syytä kaivaa joistain kohti muurin vierestä niin syväälle, että perustamistapa selviää. Jos perustana on hirsiarina, on syynä luultavasti sen lahoaminen. Tällöin ongelman poistaminen on mutkikasta, koska syyllinen (salaojaputket) täytyisi poistaa, ja se taas aiheuttaisi ongelmia yleisövessojen rakenteille. Jos taas muurin alle tekisi nykyaikaisen anturan, tulisi ongelmia siinä, kun anturatyypin vaihtuisi jossain kohti hirsiarinaksi, joskin tässä voisi toimia jäljempänä esitetty ratkaisu. Olisi taas kallis operaatio, jos koko muurin anturatyypin täytyisi vaihtaa. Yleisövessojen purku tämän takia ei myöskään kuulosta houkuttelevalta. Jos muurin perustus on kylmämuurattu luonnonkivistä, on salaojittaminen turvallisempaa.

*Pahimpien vaurioiden sijainti lähellä yleisövessoja kiellii siitä, että rakennuksella on hirsiarina, joka lahoaa tämän päädyn salaojituksen vuoksi.*

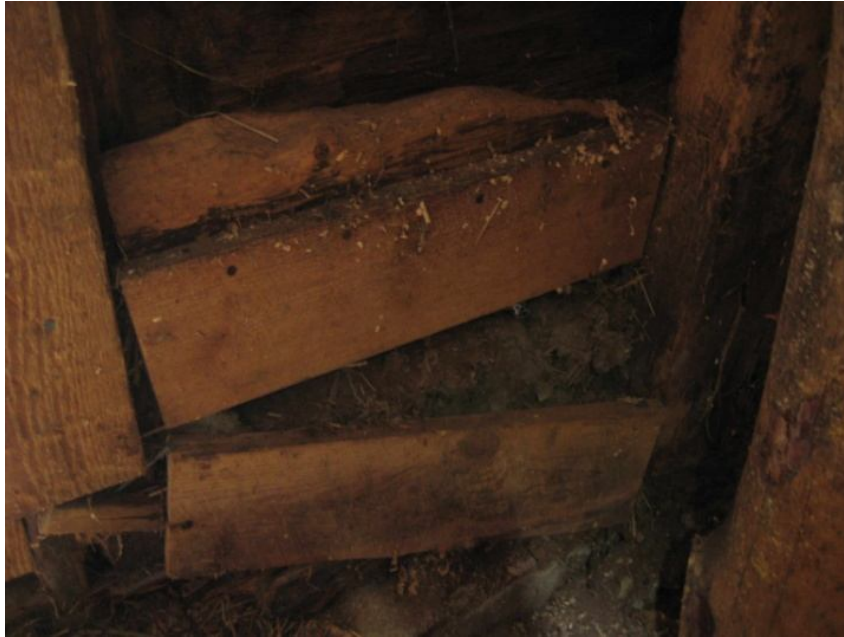
Kuva 39 Valokuva tallista, ottaja Arttu Syväjärvi

*Hirsitallin huoneissa on pidetty vuohia. Maalattian ja eläinten aiheuttaman rasituksen takia alimmat hirret ovat lahonneet. Vauriokohtia on yritetty korjata mineraalivillalla ja peittämällä ne laudoilla. Haittana on se, että villaan kondensoituvaa vettä lahottaa hirttiä lisää.*

Tallien korjaaminen täytyy aloittaa siten, että aluksi puretaan turhat karsina- ja muut jälkeempään lisätyt rakenteet pois. Sitten lapioidaan tyhjäksi huoneeseen kertynyt maa-aines, joka on muodostunut pahnien ja eläinten lannan maatuessa. Maata kaivetaan niin paljon, että hirsiseinän alareunan alle jää riittävästi tilaa perustusten tekoon ja hirsirungon kengittämiseen. Kun kyseessä on tällainen luostari, voisi työn teettää vaikka talkootyönä.

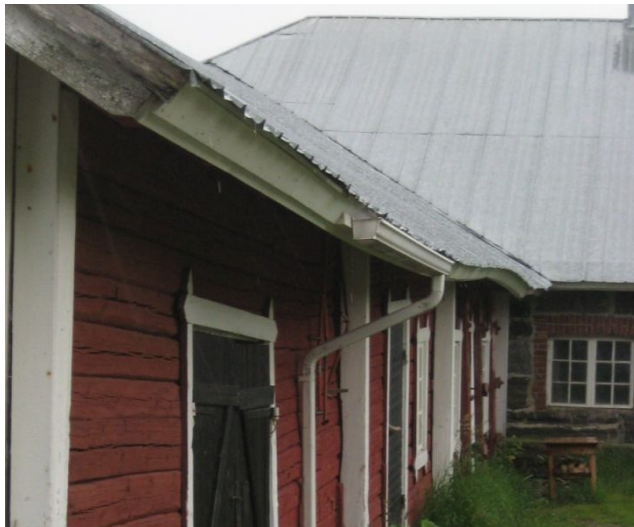
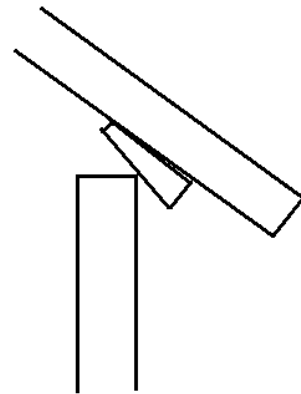
Kuva 41 Valokuva tallista, ottaja Arttu Syväjärvi

*Hirsiseinä on selvästi painunut joistain kohti. Ongelmaa on yritetty korjata "tekohengitysmenetelmällä", eli lyömällä kiiloja kattovasan ja hirsiseinän väliin, jolloin kattoa on saatu suoritettua hiukan. Kun ei puututa ongelman aiheuttajaan vaan tehdään tällaisia korjauksia, saatetaan jopa tehostaa vahingon etenemistä, eli hirsiseinän painumista. Alimmat hirret tietenkin lahoavat yhä nopeammin.*

perustukseen tehdään räppänät. Lisäksi asennetaan lattian alta katolle ulottuva putki, joka johtaa kostuneen ilman lattian alta pois. Jos huoneita lämmitetään, toimii ilman poisto painovoimaisesti. Muussa tapauksessa saatetaan tarvita koneellista ilmanpoistoa. Vanhat ikkunat kunnostetaan vaikka jonkun ikkunankunnostuskurssin harjoitustyönä.
